**UCHWAŁA NR VI/68/2024**  
**RADY POWIATU KARTUSKIEGO**

**w sprawie oceny stanu zabezpieczenia przeciwpowodziowego Powiatu Kartuskiego w 2024 roku**

# **OCENA STANU ZABEZPIECZENIA PRZECIWPOWODZIOWEGO POWIATU KARTUSKIEGO W 2024 ROKU**

**Kartuzy, wrzesień 2024 r.**

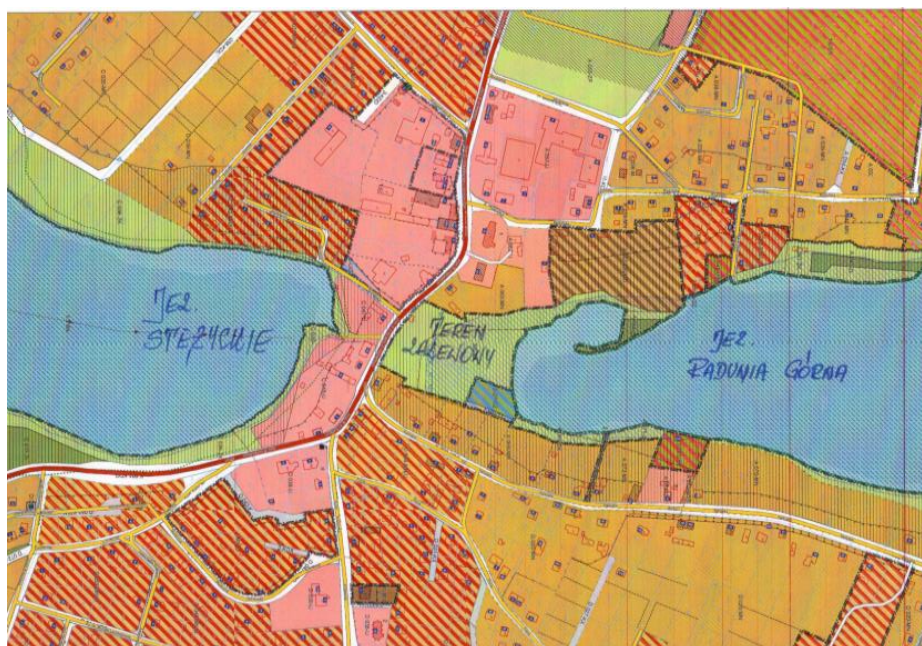
#### 1) Mapa obrazująca tereny zalewowe między jeziorami Stężyckie-Radunia Górna

Teren gminy Stężycza jest objęty miejscowymi planami zagospodarowania przestrzennego. Na etapie procedowania planów wzięto pod uwagę tereny potencjalnie zalewowe. Tam, gdzie może dojść do zalania, tereny są oznaczone w planie zagospodarowania jako tereny zieleni krajobrazowo – ekologicznej, czy też tereny łąk i pastwisk, co oznacza, że są wyłączone z możliwości jakiegokolwiek zabudowy. Poniżej mapy obrazujące podane tereny:
